**Detaljplan för Säbytorp 1:112-1:114, Kils kommun – PM Geoteknik****Allmänt**

På uppdrag av Kils kommun har undertecknad utfört en bedömning av de geotekniska förhållandena vid 3 bebyggda fastigheter för en något utökad byggrätt.

Undertecknad besökte området 2024-09-11 för okulär bedömning.

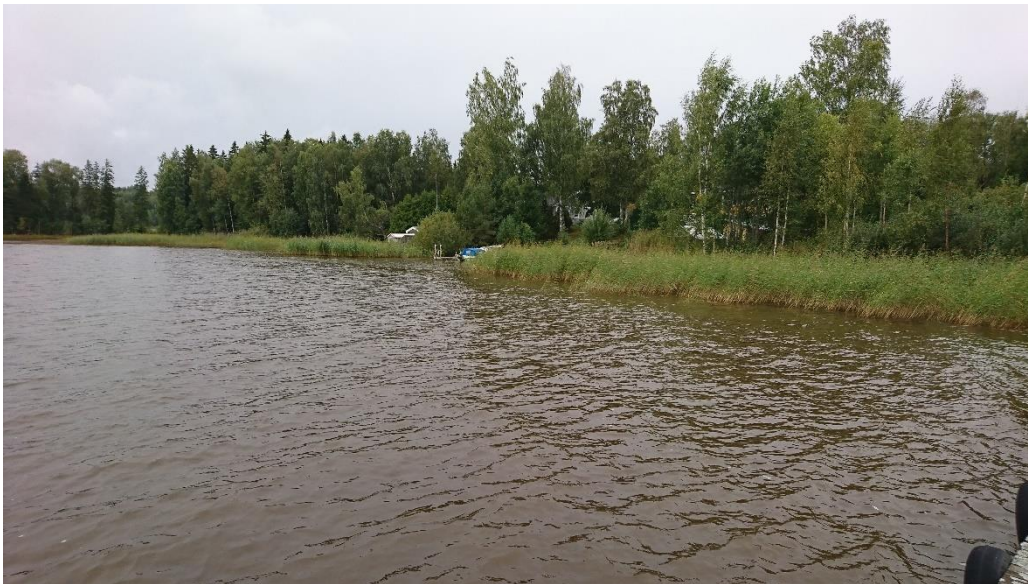
*Bild 2; Nedre Fryken med vassbälte sedd från brygga strax norr om Säbytorp 1:113. Längst till vänster i bild mynnar Tollitaälven.*

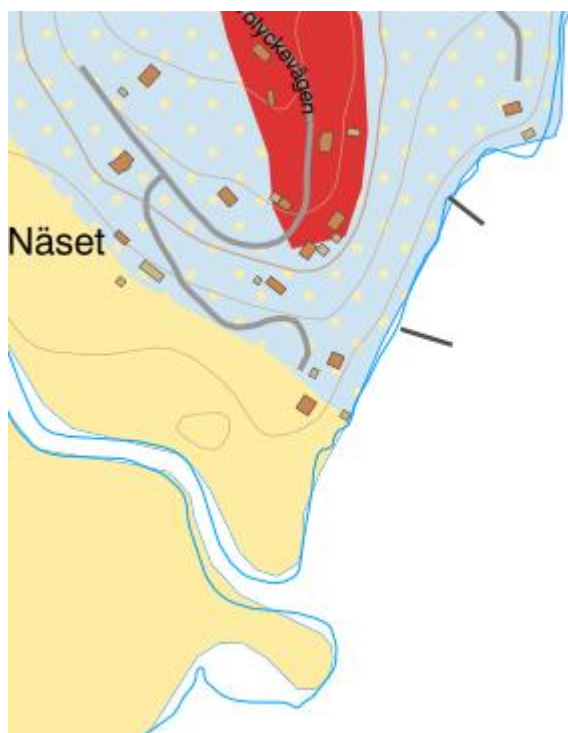
Enligt SGUs (Sveriges geologiska undersökning) jordartskarta domineras detaljplanområdet av morän med ett tunt och osammanhängande lager av lera och/eller silt. Vid Säbytorp 1:112 anges förekomst av lera och/eller silt (se bild 3).

Bild 3; Utdrag ur SGUs jordartskarta. Rött betecknar berg, blått med gula prickar morän med tunt och osammanhängande lager av lera och/eller silt samt gult silt och/eller lera.

Utifrån den syn som har skett på plats bedöms de geotekniska förutsättningarna som mycket gynnsamma inom området. Den oro om sämre förhållanden vid Säbytorp 1:112 som kunde befaras utifrån underlagsmaterial såsom i bild 3 och 5 stöds ej av den bedömning som har skett på plats. De förhållanden som underlagsmaterialet visar kan vara mer representativt för grannfastigheten Säbytorp 1:8.

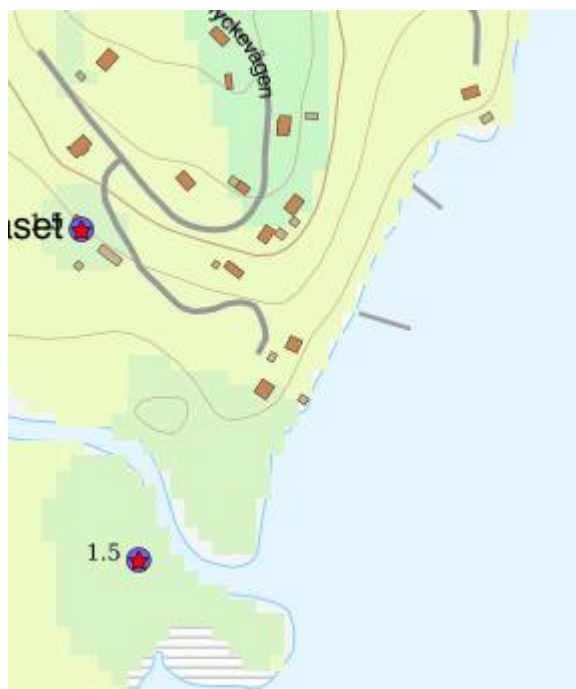
Enligt SGUs jorddjupskarta är djupet till berg mindre än 3 m inom området.

Bild 4; Utdrag ur SGUs jorddjupskarta. Inom de mörkgröna områdena anges ett skattat jorddjup på 0 m och ljusgröna 1 – 3 m. De blå punkterna med röda stjärnor markerar bergborrade brunnar med angivet djup i meter till berg.

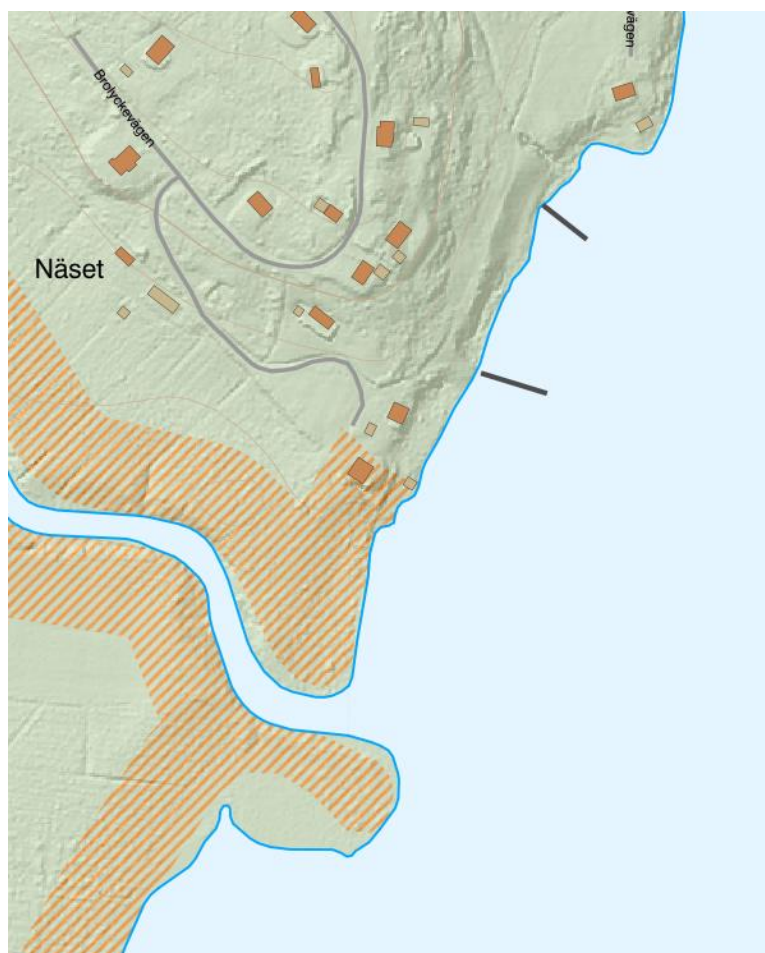
Enligt SGUs karta för förutsättningar för skred i finkornig jordart har området kring Tolittaälven markerats som aktsamhetsområde, vilket även berör fastigheten Säbytorp 1:112.

*Bild 5; Utdrag ur SGUs karta över områden med förutsättningar för skred i finkornig jordart.*

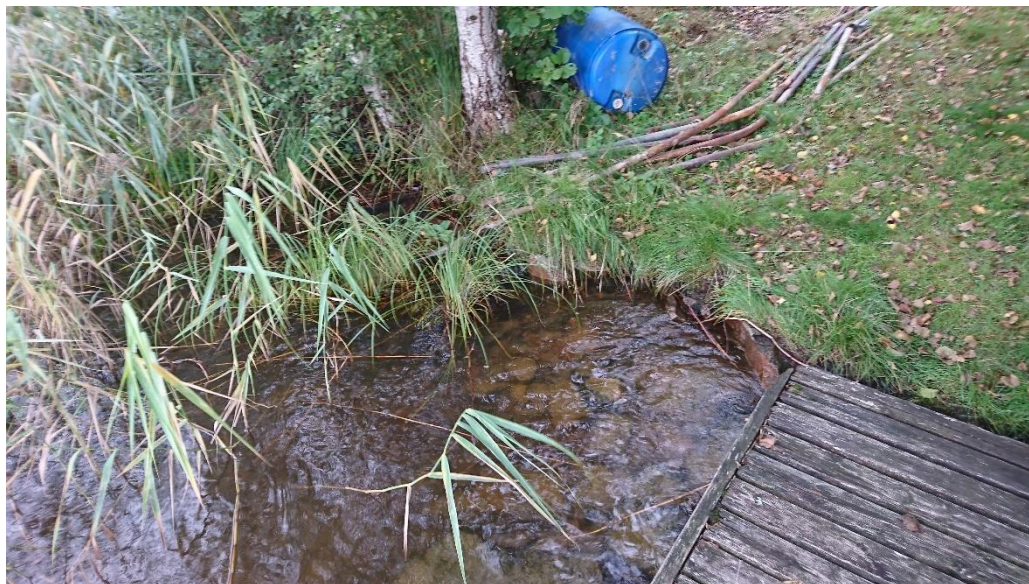
Undertecknad noterade vid platsbesöket att de på kartmaterialet angivna förhållandena med jord dominerad av morän stämmer. Vid besöket medfördes en sticksond och denna användes främst inom den södra delen av vassbältet vid Säbytorp 1:112 och där kunde det noteras att blockig jord huvudsakligen förekom inom 0,5 m under sjöns botten, vilken till stor del täcktes av slam och dy. Att de geotekniska förhållandena vid Säbytorp 1:112 skulle avvika från de båda andra fastigheterna, vilket bl.a. bild 3 tyder på, delas därför ej av observationerna på plats. Bedömningen från platsbesöket är att områden med lera

*Bild 6; Sjöbotten inom den södra delen av fastigheten Säbytorp 1:112 täckt av större stenar.*

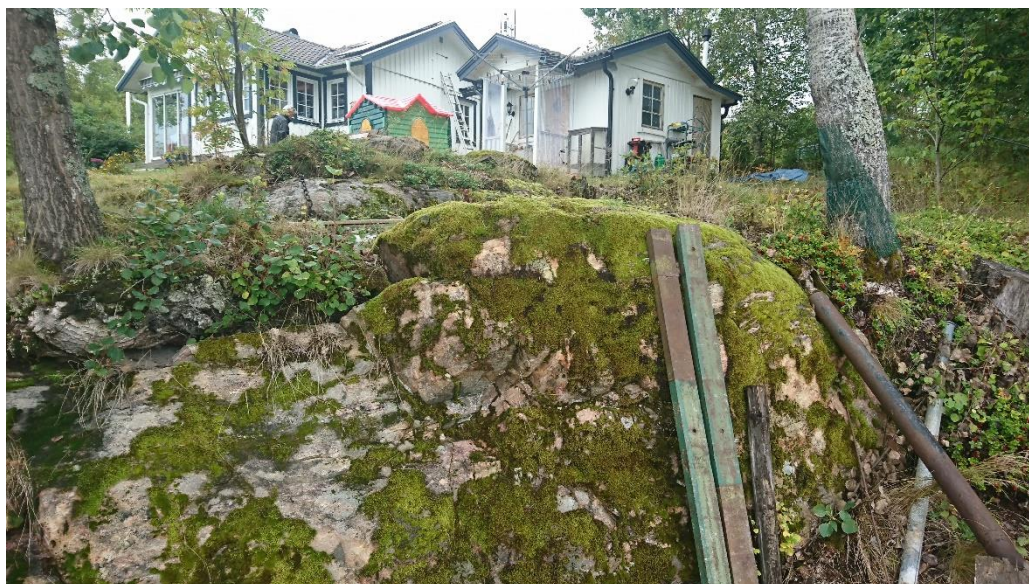
I övrigt förekom även synligt berg inom området, inte minst vid Säbytorp 1:114.

*Bild 7; Bergparti inom den norra delen av Säbytorp 1:114.*

- Förekommande lösa block skall ej lämnas nära krönet av schaktslänter, varken tillfälliga eller permanenta.
- Tunna jordskikt på kraftigt lutande bergytor avlägsnas.
- Bergslänter säkras mot ras, antingen genom skrotning eller inklädnad av slänten.

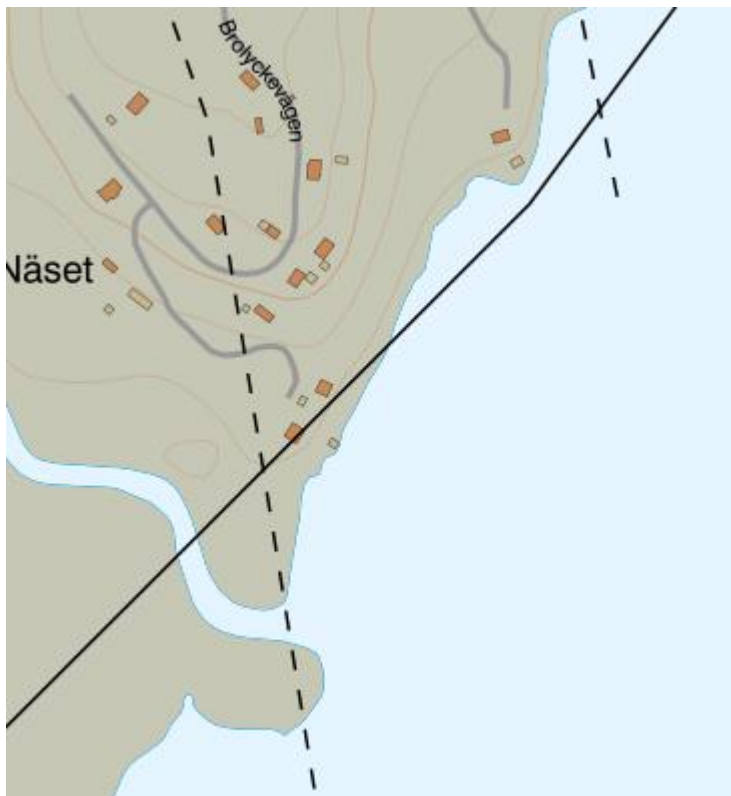
Enligt SGUs berggrundkarta utgörs berget inom området av mylonitisk gnejs. En lokal deformationszon passerar de båda södra fastigheterna och en formlinje för tektonisk foliation passerar strax söder om Säbytorp 1:112.

*Bild 8; Utdrag ur SGUs berggrundkarta visande mylonisk gnejs inom hela området. Hel-draget svart streck markerar lokal deformationszon och streckade svarta linjer formlinjer för tektonisk foliation.*

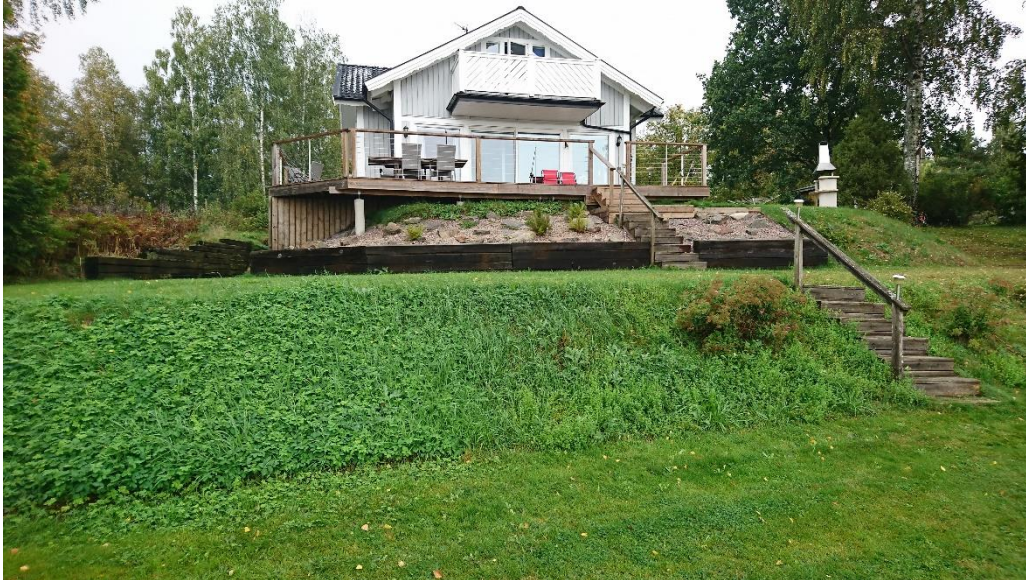
*Bild 9; Säbytorp 1:112*

Befintliga byggnader inom de 3 fastigheterna används idag främst som fritidshus. Byggnaderna är grundlagda på plintar med krypgrund. Plintarna vilar sannolikt på morän, berg eller fyllning som har utförts på morän och/eller berg. Inom fastigheterna finns även mindre småhus såsom bodar och redskapsskjul. Vid eventuella utbyggnader inom fastigheterna är ett tillåtet grundtryck på 200 kPa tjänligt, förutsatt att grundläggning sker på motsvarande sätt som ovan beskrivet för befintliga byggnader och att eventuell fyllning

under grundläggningsnivån utgörs av grövre fyllning, t.ex. krossmaterial. Där grundläggning sker på morän skall det förutsättas att denna är tjälfarlig. All förekommande organisk mulljord samt ev. lera och silt skall då utskiftas under grundläggningsnivån.

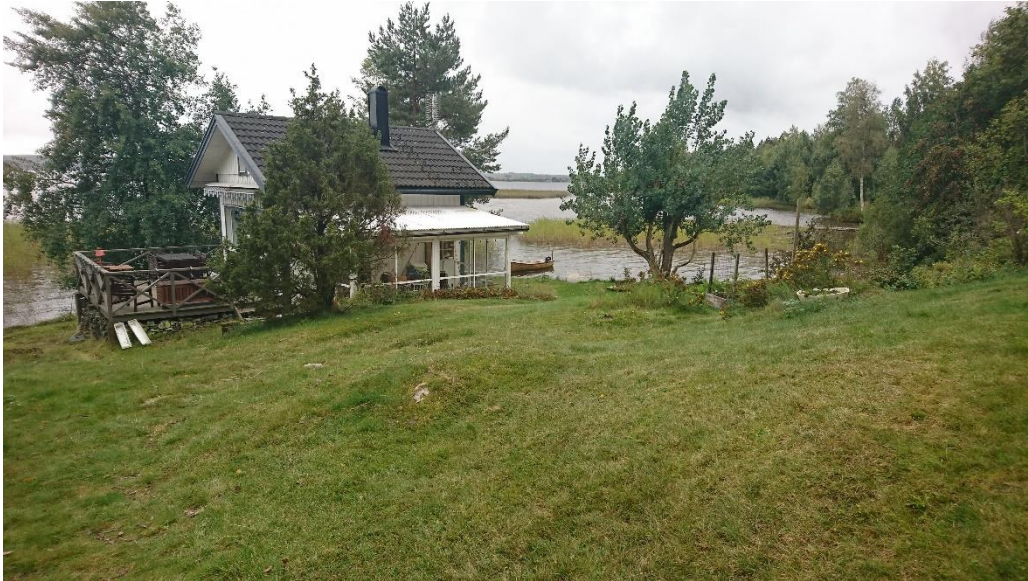
*Bild 12; Bostadshuset vid Säbytorp 1:114 sett från väster.*

Med avseende på risken för erosion från rinnande vatten kan det beaktas att alla 3 fastigheter ligger inom den nedre delen av branta sluttningar. Vid Säbytorp 1:112 och 1:113 finns det inom de högre liggande områdena andra bebyggda fastigheter. Det vatten som här kan rinna till fångas lämpligen upp av diken på den väg som ansluter till fastigheterna och leds bort mot naturmarken norr och söder om dessa. Särskilt mot söder finns ett relativt låglänt och plant område som sträcker sig fram till Tolittaälven. Vid Säbytorp 1:114 förekommer andra mer högre belägna och bebyggda fastigheter utmed Ängbråtsvägen och även här samlas avrinnande vatten upp i diken och avleds mot sjön norr om fastigheten. Framtida arbeten inom fastigheterna bedöms ej påverka erosionsrisken pga. avrinnande vatten.

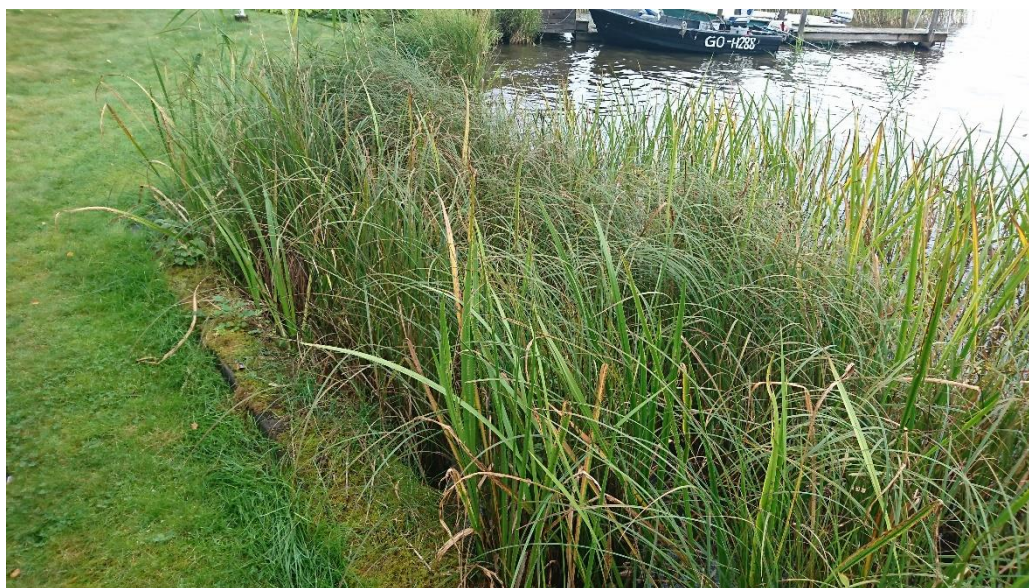
De förekommande strandskoningarna utgörs vid de båda södra fastigheterna av horisontellt liggande trästolpar på upptravade block. Vid Säbytorp 1:114 finns ett strandförstärkning av block, lokalt även vertikalt neddrivna träpålar. Allmänt gäller att de förekommande strandskoningarna ger ett intryck av att vara äldre och sämre underhållna. Vid Säbytorp 1:113 kunde det lokalt noteras sprickor i gräsmattan närmast strandskoningen där urspolning av jordmaterial skett mellan blocken.

*Bild 13; Strandkoning i trä vid Säbytorp 1:112 täckt av mossa.*

Det allmänna omdömet är att strandskyddet är funktionellt, även om viss lokal urspolning har skett såsom vid Säbytorp 1:113. Jorden i strandzonen är ej att betrakta som erosionskänslig, men med tanke på att flera av slänterna i strandkanten är i det närmaste vertikala kan ändå viss lokal påverkan ske. Ett fortlöpande underhåll av strandskoningarna inom området behöver därför ske, vilket bör ombesörjs av respektive fastighetsägare. Denne skall då beakta de regler som gäller för anmälan om vattenverksamhet.

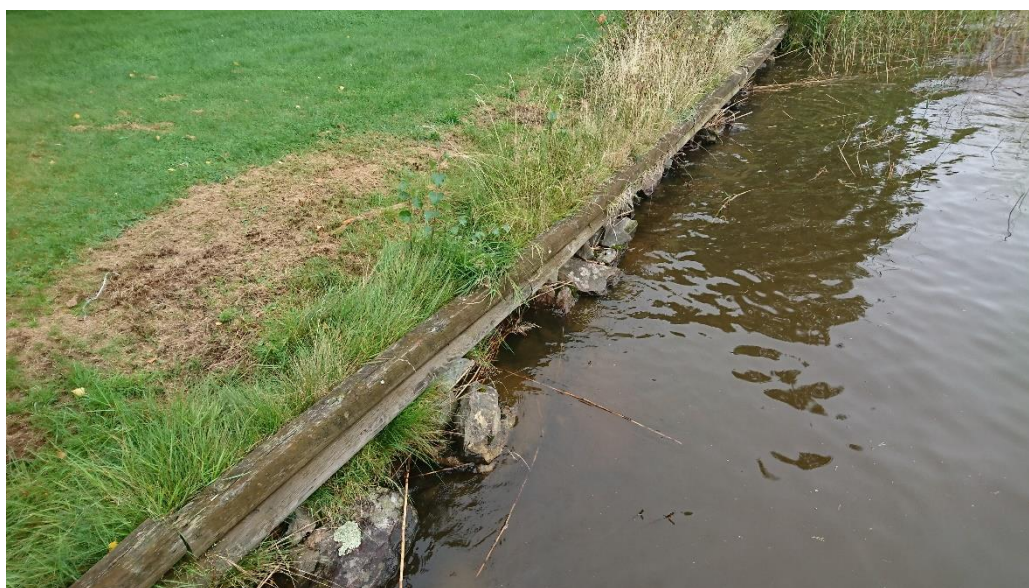
*Bild 14; Strandkoning vid Säbytorp 1:113 där utspolning av jord har skett under trästolparna och skapat marksprickor i gräsmattan.*

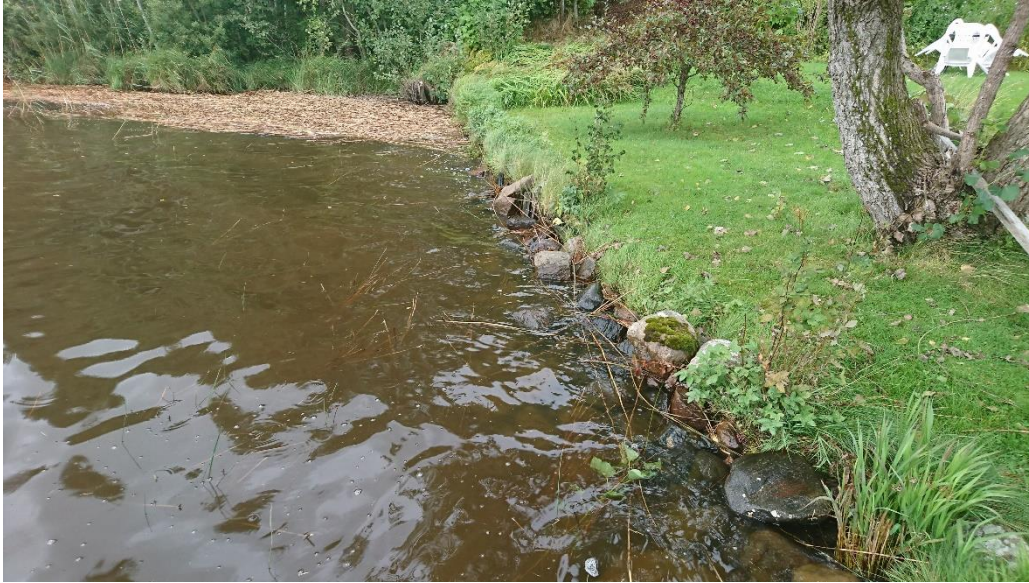
*Bild 15; Den södra delen av stranden vid Säbytorp 1:114. Längs stranden förekommer utöver block även enstaka vertikalt neddrivna träpålar.*

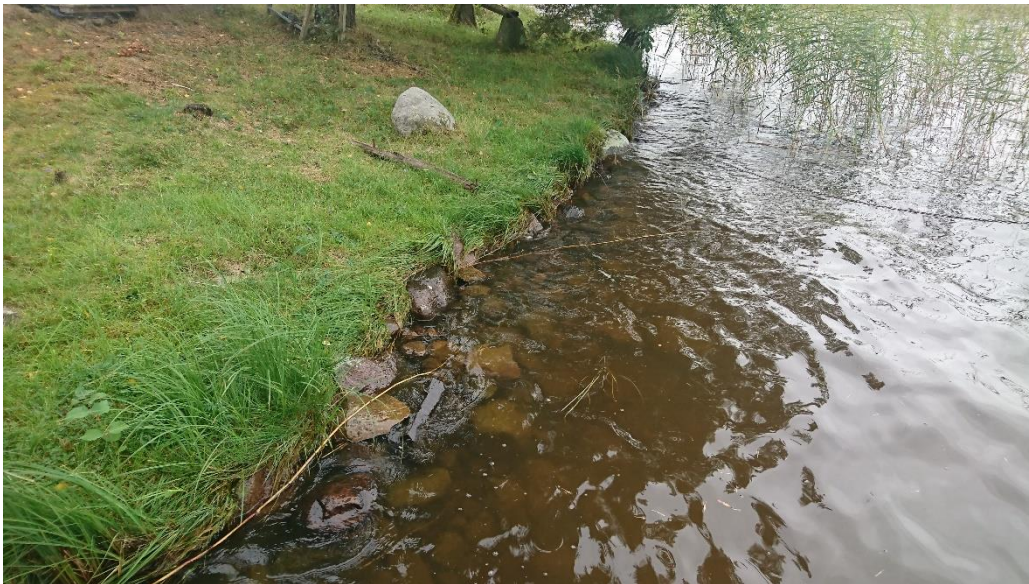
*Bild 16; Den norra delen av stranden vid Säbytorp. Stora mängder block och sten har fyllts ut på botten utanför strandlinjen.*
